Inundación en la Sala de Arte de la Biblioteca Pedagógica central: Un hecho inesperado que nos pone alertas

Por Arch. M^a Laura Rosas¹ y Arch. Vilma Castro²

Title: Flooding in the arts room of the Central Pedagogical Library: an unexpected event that places us on alert

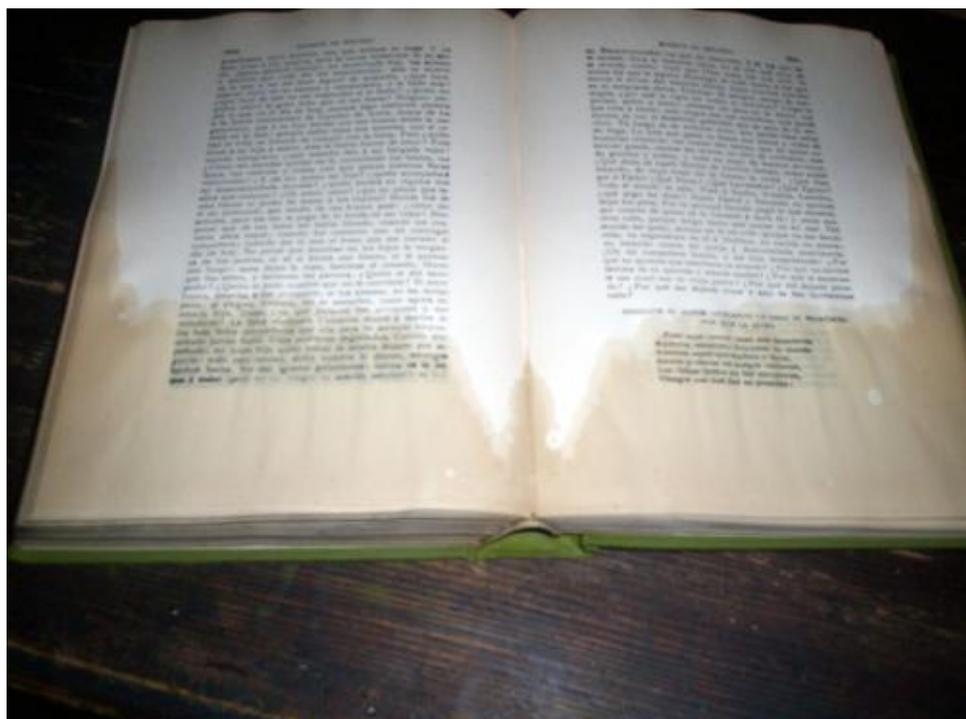
Imagen N°1

Imagen N° 1 - Uno de los libros de la colección siniestrada afectado por el agua.

La restauración de libros totalmente empapados es una tarea ardua y sumamente costosa, aún bajo las condiciones más favorables. La velocidad de los procedimientos permitió que hasta el momento se registraran solamente dos pérdidas; dos libros de arte de material satinado, cuyo papel se adhirió como “bloque de texto” asimilando un mayor volumen de agua y expandiéndose sobre el lomo en forma cóncava y convexa, imposible de recuperar.

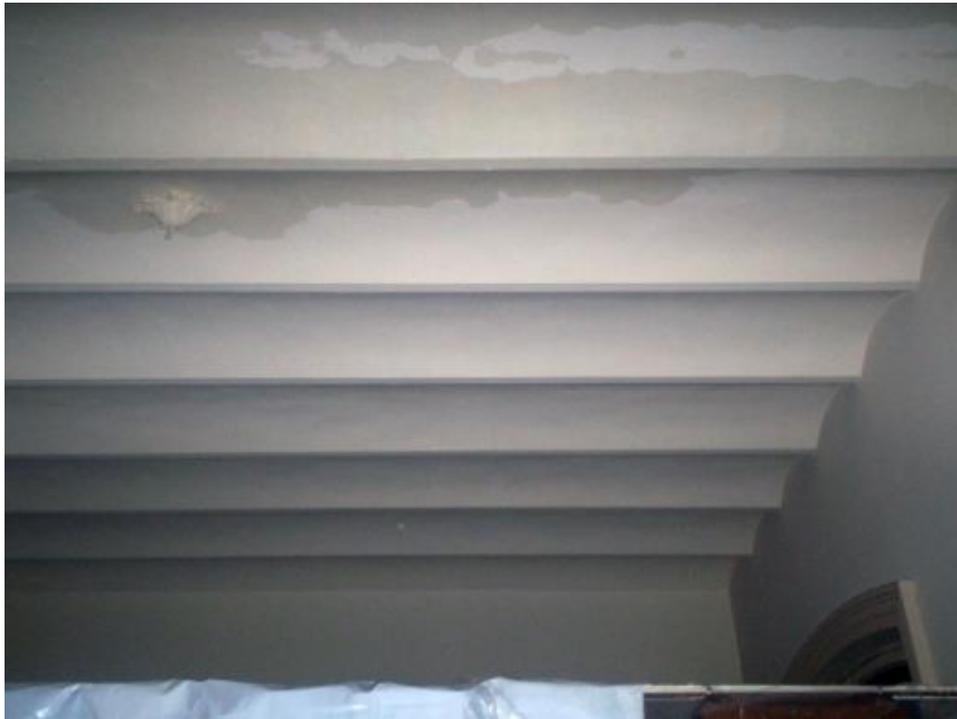
Durante la noche del día 3 de julio de 2008, desperfectos sanitarios de la cantina del Liceo N° 34 ocasionaron una inundación en la Sala de Arte y Literatura de la Biblioteca Pedagógica Central, cuyo acervo asciende a

Urgentemente se comunicaron con la Dirección del Departamento de Bibliotecas y Museos quien realizó los informes y gestiones pertinentes y de inmediato se emprendieron las acciones de salvamento y rescate del material bibliográfico. *“En el momento en que nosotros nos enteramos esto se llovía como se puede llover afuera”* así comenzaba su emotivo relato la Licenciada Liliana Cabrera. *“Fue durante la noche del día 3 de julio, entonces personal nuestro fue al liceo N° 34 y encontraron solamente a una administrativa que no tenía llave de la cantina y sí, se oía un ruido que podía ser de agua. Así que tuvimos que esperar que viniera la sub directora y el cantinero. Cuando abrieron las puertas, el agua salió y lo que había sucedido era que había quedado una canilla, no solamente abierta, sino que el desagüe estaba obstruido por un jabón. Eso hizo que el agua bajara desde el techo de arriba y se deslizara toda por el cablerío de la sección Literatura de la Biblioteca Pedagógica”*.

Imagen N° 2 - Orificio de cableado luego de retirada la luminaria, por donde bajó el agua desde el segundo piso.

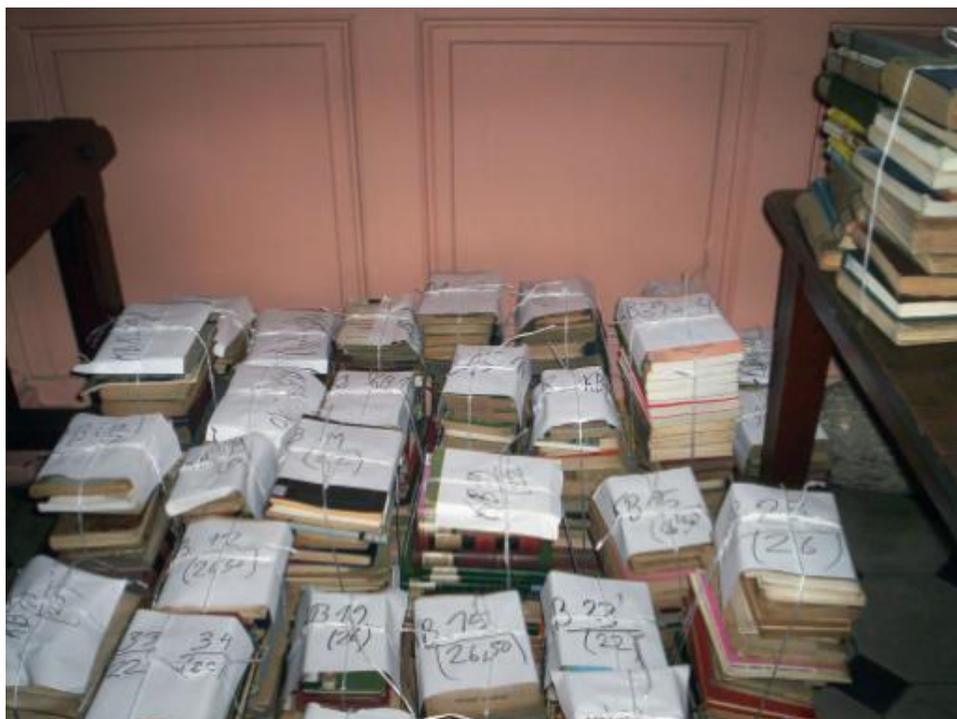
El material que no había recibido contacto con el agua fue aislado en paquetes, con un código identificador para mayor eficacia y celeridad al momento de devolverlo a su ubicación, y almacenado en lugares secos.

Imagen N° 3 - Libros secos identificados y empaquetados.

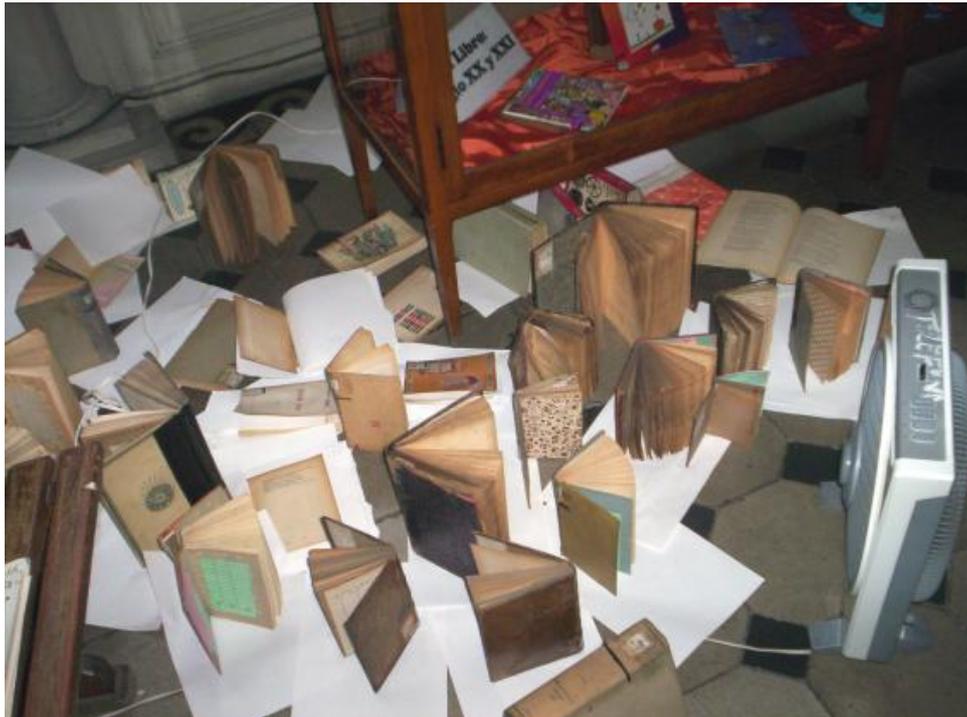
Los materiales empapados por el agua debieron mantenerlos a temperatura muy baja, ya que la humedad y el calor facilitan la aparición del hongo. Como no contaban con sistemas de congelamiento (lío-filización ni freeze-drying) recurrieron al secado por ventilación. Dispusieron los libros en forma de abanico para permitir buena circulación de aire hasta que pudieran ser estabilizados. Los fueron rotando permanentemente para evitar el hinchamiento que luego ocasionaría nuevos daños por desgarramiento del papel. En lugares estratégicos instalaron ventiladores al máximo de potencia, colocando los volúmenes abiertos en abanico y de pie sobre sus cantos, que fueron constantemente cambiados de lugar para evitar deformarse por la acción del agua y el aire.

Imagen N° 4 - Secado por ventilación.

Colocaron papel secante, de mimeógrafo o de diario blanco, hoja por hoja, en cada uno de los libros afectados, cambiando ese material interfoliante a medida que el agua era absorbida, cuantas veces fuera necesario. Y aireando los libros mediante procedimientos artificiales y manuales.

“Se fueron colocando primero, en forma de ranchitos pero observamos que si bien, el agua se deslizaba, no circulaba el aire de los ventiladores. Porque pensar en freezezar ese material era como imposible, por lo tanto tuvimos que acudir a 10 ventiladores, todos colocados en las galerías y los funcionarios fueron moviendo los libros para que no se deformaran, después hojita por hojita ir poniendo un papel secante y a medida que se iba mojando ir cambiando ese papel secante” detalló la Lic. Cabrera.

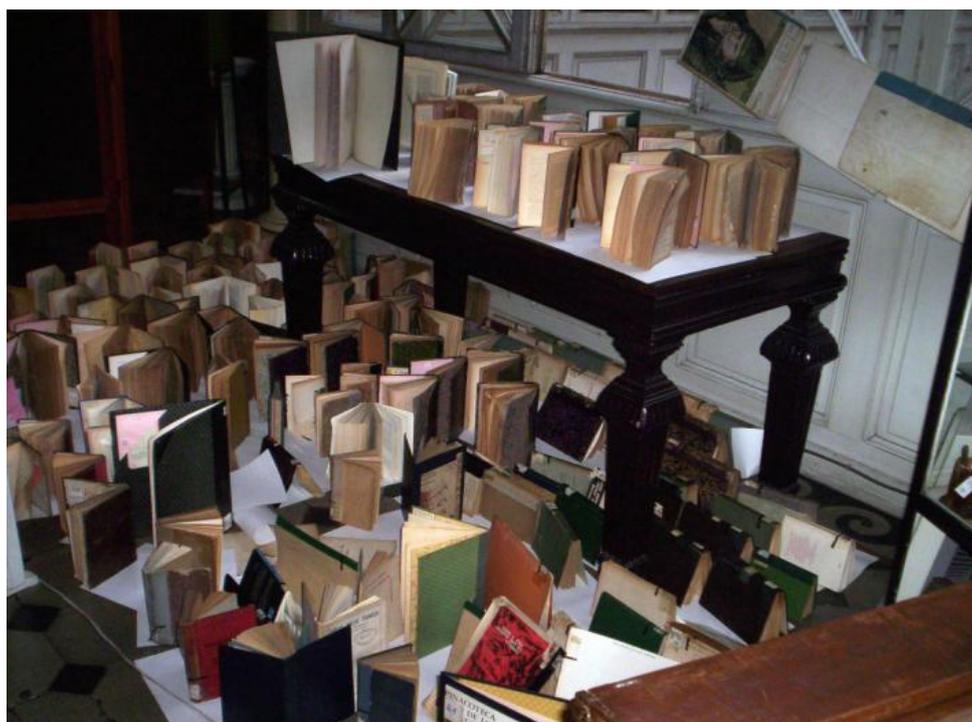
Imagen N°5 - Secado de libros abiertos en forma de abanico sobre el piso y colgados en cuerda plástica para secado por circulación de aire. Las imágenes que fueron tomadas en oportunidad del siniestro ocurrido en la Biblioteca Pedagógica Central, son gentileza de la Mtra. Alicia Gómez, funcionaria de la Biblioteca Pedagógica Central y estudiante de Archivología y del Bach. Gabriel Queijo, estudiante de Archivología y voluntario en el rescate.

El **Secado por ventilación o “al aire”** es el método más accesible a nuestro medio. Para ello es necesario crear un ambiente donde la humedad relativa sea baja y se consiga circulación de aire y así evitar la proliferación de hongos. Ésta puede producirse mediante apertura de ventanas (cuidando la polución), utilizando deshumidificadores y ventiladores, que se colocarán enfrentados, formando “túneles de viento”. Los libros se colocan sobre papeles absorbentes en forma de abanico (90°), apoyados por su corte de frente o por el corte de pie, cambiándolos de posición cada pocas horas. Los documentos sueltos se cuelgan en cuerdas plásticas con pinzas del mismo material y una vez secos se intercalan entre papeles secantes con un peso encima (prensa o similar).

El **Secado por absorción** también es un método sencillo y con bajo costo, siendo especial para documentos vulnerables. Su inconveniente es que exige una gran dedicación por persona, gran consumo de material y necesidad de un espacio amplio para implementarlo. El método consiste en intercalar hojas de papel absorbente entre las hojas mojadas, las que deben sustituirse periódicamente. Los materiales mojados se colocan en mesas amplias, en una habitación con deshumidificadores y ventiladores en funcionamiento. Una vez que los materiales están secos, se procede igual que en el secado por ventilación.
